RELATÓRIO DE CONSTATAÇÃO

Resposta à solicitação da 39ª Promotoria de Justiça de Goiânia realizada pelo Ofício nº 332/2015

Atendendo a solicitação do Ofício nº 332/2015 da 39ª Promotoria de Justiça de Goiânia, o CAU/GO efetuou a vistoria no Grande Hotel no dia 20 de janeiro de 2016, às 9:00 horas, com o objetivo de constatar as condições de acessibilidade do referido imóvel.

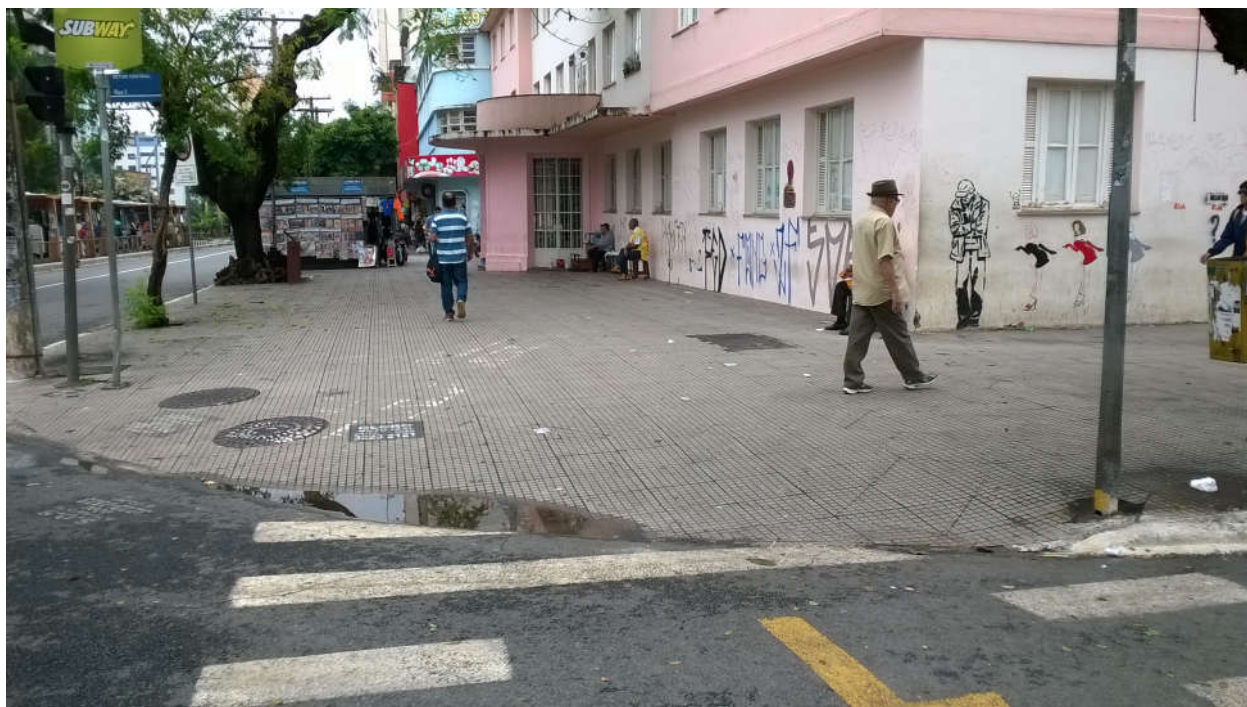
A calçada da edificação é acessível a cadeirantes e pessoas com mobilidade reduzida através do rebaixo do passeio na faixa de pedestres da Rua 3 no sinal de trânsito da referida rua com a Av. Goiás. Porém, não há na calçada piso tátil para condução de deficientes visuais até a entrada da edificação e os sinais na faixa para pedestres não possuem alerta sonoro.

IMAGEM 02 – Vista da faixa de pedestre da Rua 3
Fonte: Edinei Barros 20/01/2016.

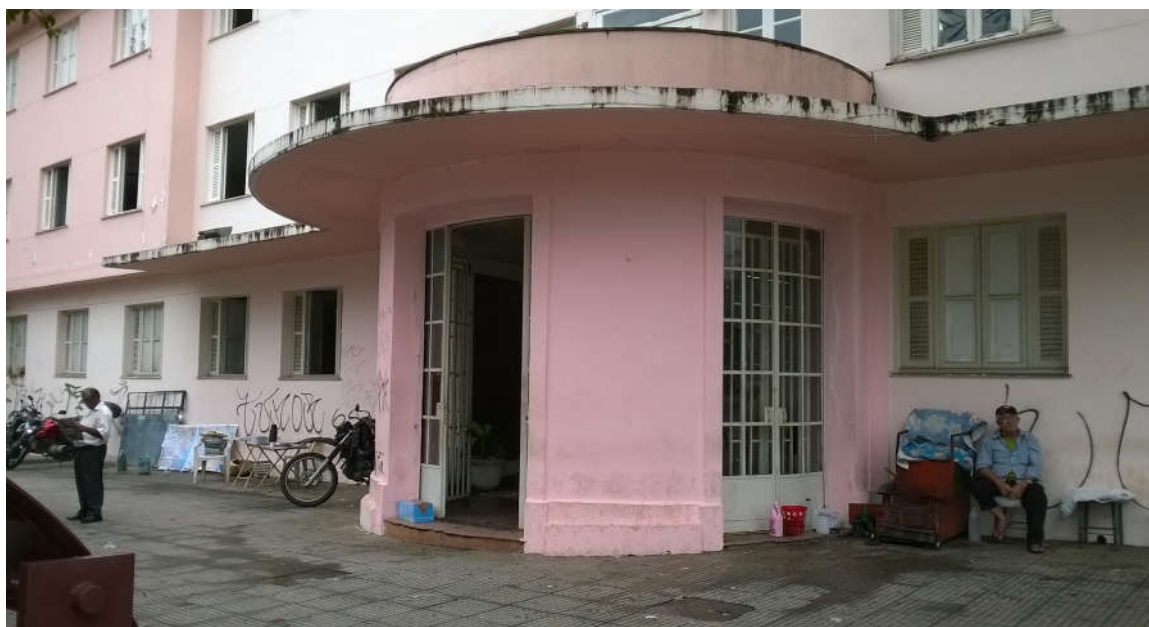
a) Acesso ao imóvel: Na fachada principal, o imóvel possui 3 portas de acesso, porém, nenhuma é acessível. Todas possuem degraus de alturas variadas e não há nenhuma rampa. O acesso da parte

IMAGEM 03 – Acesso principal com degraus.
Fonte: Edinei Barros 20/01/2016.

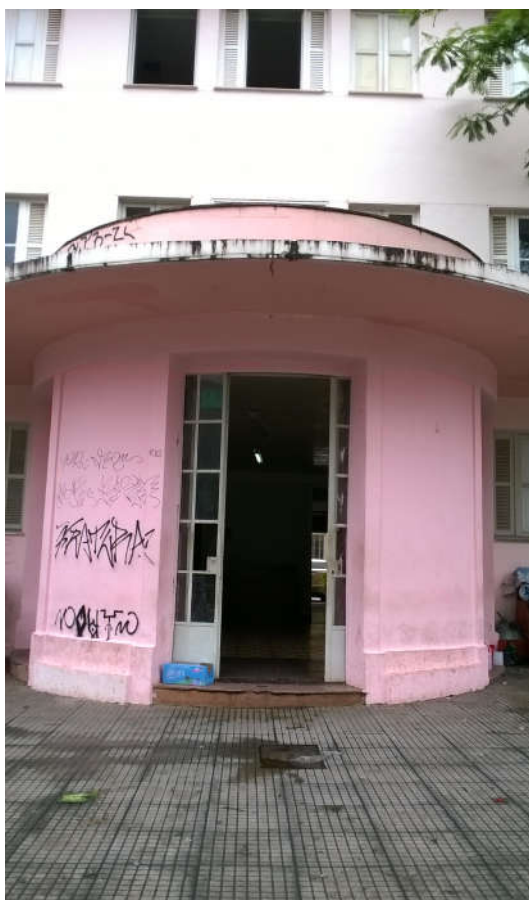
IMAGEM 04 – Acesso principal com degraus.
Fonte: Edinei Barros 20/01/2016.

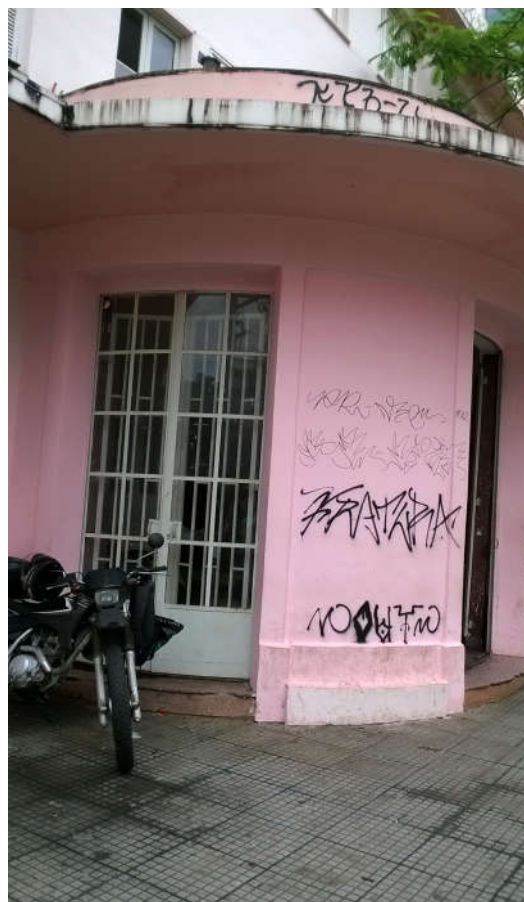
IMAGEM 05 – Acesso principal com degraus.
Fonte: Edinei Barros 20/01/2016.

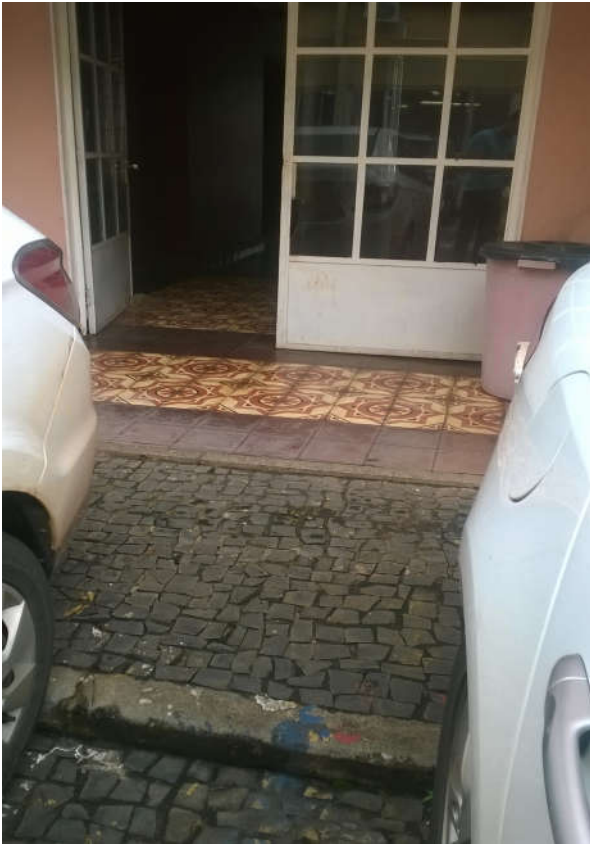
posterior do edifício, pelo estacionamento, possui um pequeno degrau de menos de 2 cm, porém, a calçada desta parte da edificação não é acessível porque não há nenhuma rampa de acesso do nível do estacionamento/rua para a calçada, que possui um degrau de, aproximadamente, 12 cm.

IMAGEM 06 – Acesso pelo estacionamento.
Fonte: Edinei Barros 20/01/2016.

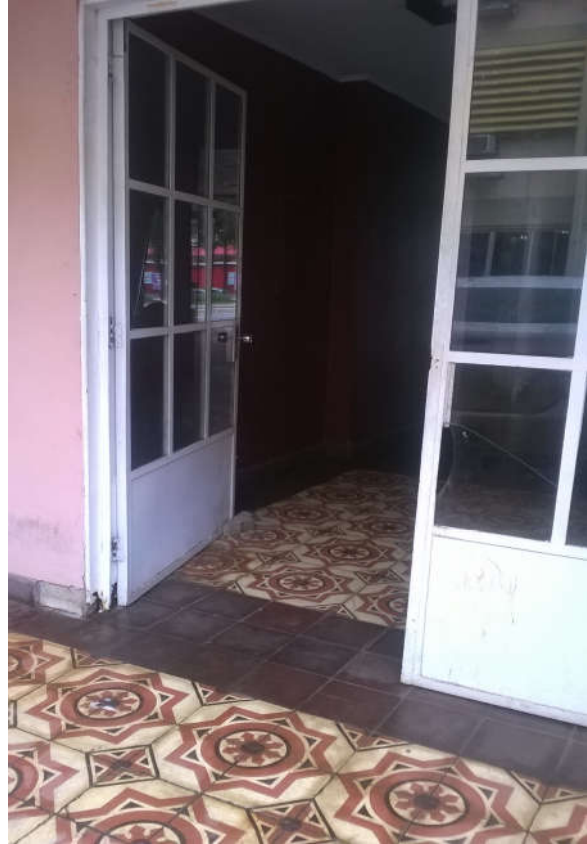
IMAGEM 07 – Acesso pelo estacionamento.
Fonte: Edinei Barros 20/01/2016.

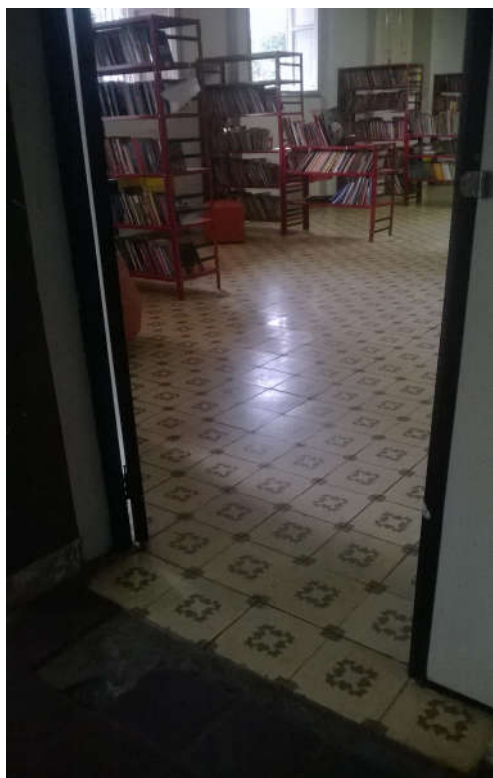
b) Pavimento Térreo: Na entrada do edifício, com acesso pela recepção, encontra-se a Biblioteca Municipal Infantil e Juvenil de Goiânia. O acesso a ela atende ao requisito de porta de 80 cm e sem desnível, porém, o piso está danificado, peças quebradas e faltantes, comprometendo a acessibilidade do local. Não há adaptação para deficientes visuais devido à inexistência de sinalização informativa e direcional adaptada.

IMAGEM 08 – Acesso a Biblioteca.
Fonte: Edinei Barros 20/01/2016.

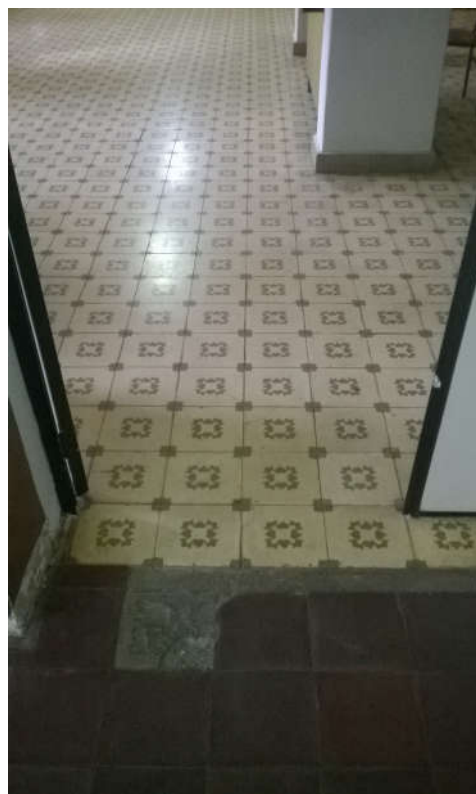
IMAGEM 09 – Piso danificado - Acesso a Biblioteca.
Fonte: Edinei Barros 20/01/2016.

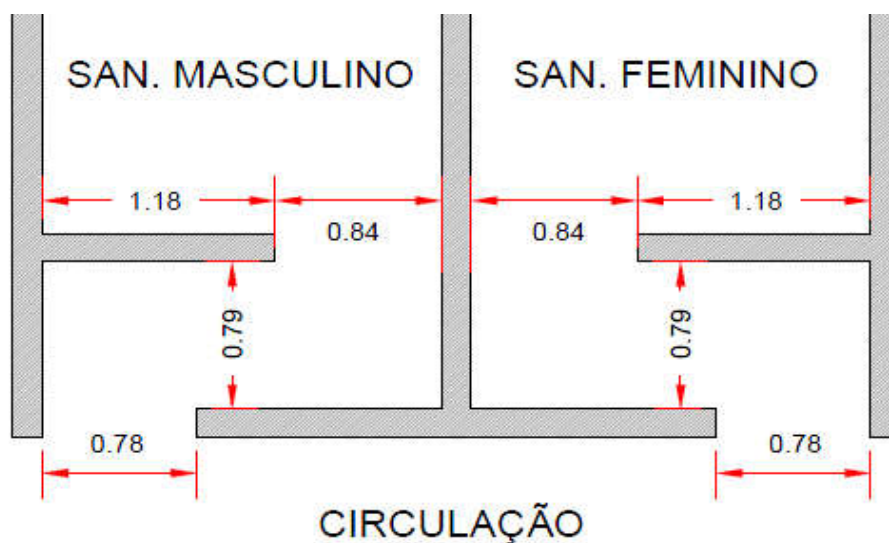
DETALHE ACESSO SANITÁRIOS

Os banheiros acessíveis estão localizados no pavimento térreo, próximos à recepção. Tanto o banheiro masculino quanto o feminino possuem boxes acessíveis, com barras de apoio e espaço adequado. Porém, a porta de entrada do banheiro não é acessível porque o corredor dentro de cada banheiro não possui área de manobra para cadeirantes, sendo impossível girar a cadeira os 90° necessários. Conforme a NBR 9050/2015, para deslocamento em linha reta com cadeiras de rodas, o espaço livre mínimo deve ser de 90 cm e os sanitários do pavimento térreo do Grande Hotel apresentam corredores com vão livre de 79 cm. A mesma norma estabelece que para manobra em 90°, como é a necessidade nos referidos sanitários, o espaço mínimo é de 1,20 m x 1,20 m. O espaço existente tem 0,79 m x 0,84 m, impossibilitando a manobra do cadeirante de forma plena.

IMAGEM 11 – Situação existente.
Fonte: Levantamento in loco 20/01/2015.

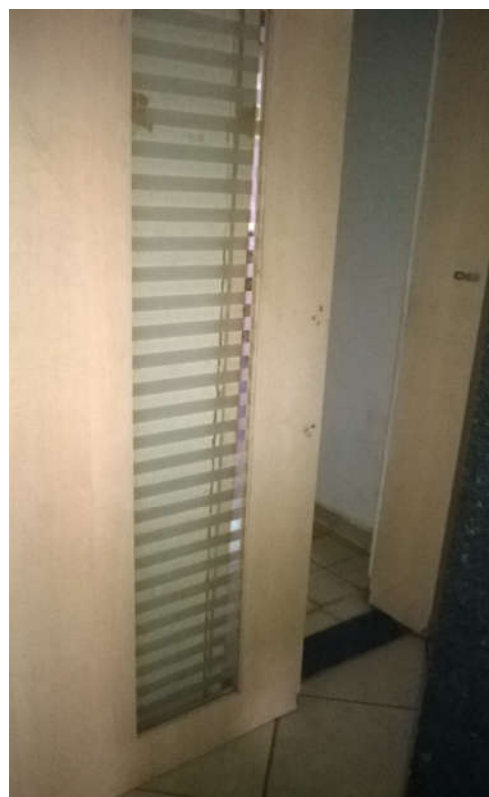
IMAGEM 13 – Acesso ao Sanitário Térreo.
Fonte: Edinei Barros 20/01/2016.

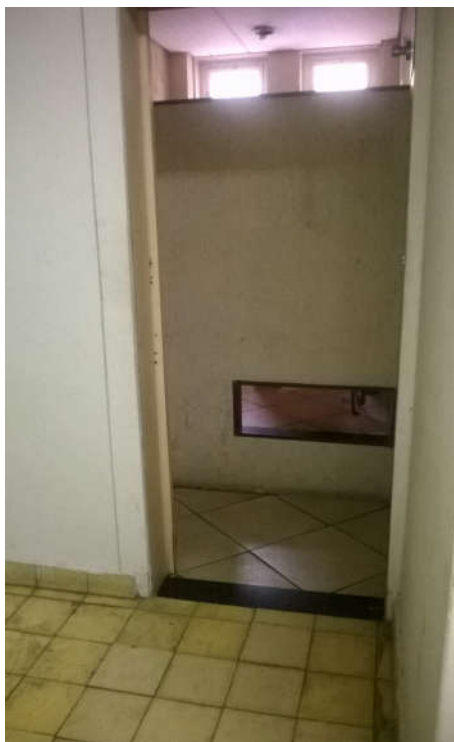
IMAGEM 14 – Acesso ao Sanitário Térreo.
Fonte: Edinei Barros 20/01/2016.

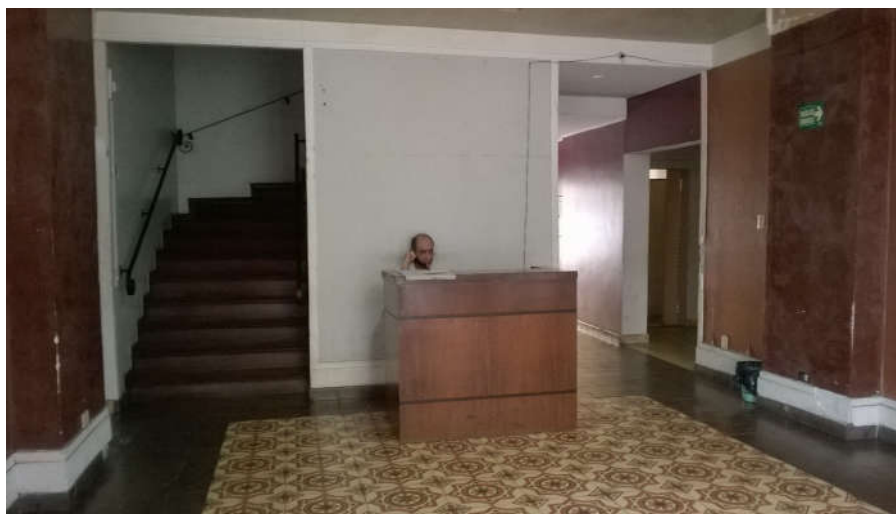
c) Pavimentos superiores: o acesso ao 2º e 3º andares acontece exclusivamente por escadas. Não há outra forma acessível para atingir estes pavimentos. Segundo relato da funcionária Juliana, o uso dos espaços do segundo pavimento é da Secretaria de Cultura e seus funcionários e não há espaços de visitação pública. Porém, no terceiro andar, esporadicamente, acontecem programações públicas. O salão é usado para ensaios de grupos de teatro e a Secretaria de Educação tem uma Telesala, utilizada para videoaulas para crianças e adolescentes.

IMAGEM 16 – Acesso ao Segundo Pavimento.
Fonte: Edinei Barros 20/01/2016.

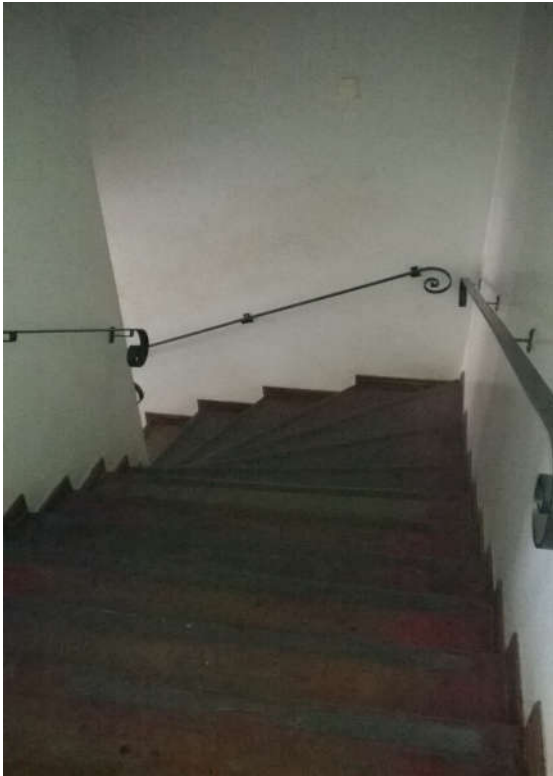
IMAGEM 17 – Escada de acesso aos pavimentos superiores.
Fonte: Edinei Barros 20/01/2016.

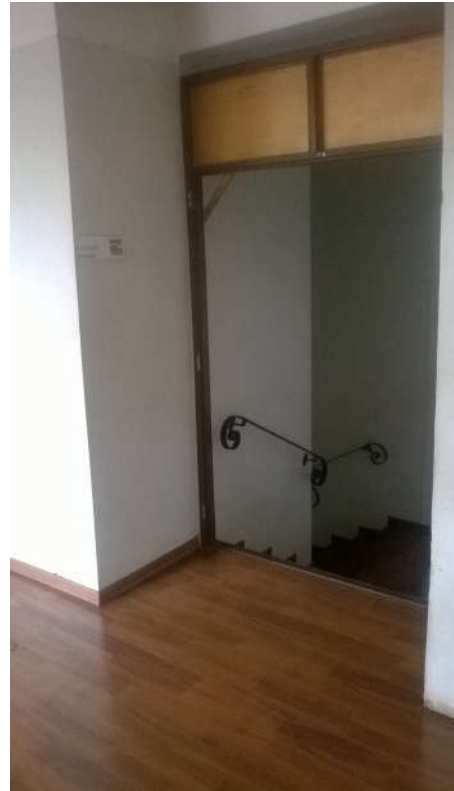
IMAGEM 18 – Acesso ao terceiro andar – espaço de ensaios.
Fonte: Edinei Barros 20/01/2016.
