RELATÓRIO DE CONSTATAÇÃO

Resposta à solicitação da 39ª Promotoria de Justiça de Goiânia realizada pelo Ofício nº 018/2017

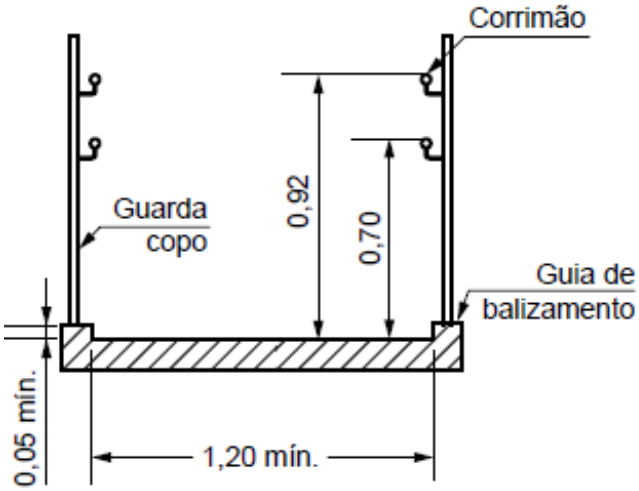
Figura 72 – Guia de balizamento

O edifício está numa cota de nível muito acima da cota da calçada e, para vencer este desnível, não há rampas adequadas (Imagem 04). Na entrada de pedestres são vários degraus sem padronização de altura e sem corrimão, portanto, inadequado para qualquer pessoa com mobilidade reduzida (Imagem 06). A Senhora Carol informou que, quando há cadeirantes, o acesso ocorre pela entrada de carros. A rampa para veículos possui inclinação muito além da adequada para locomoção em cadeiras de rodas – 8,33% segundo a NBR 9050/2015, sendo assim, inadequada para este uso porque não possibilita o deslocamento com autonomia e independência pelo cadeirante (Imagem 07). E, por ser uma rampa para carros, não possui nenhum elemento de segurança, como corrimão e guarda-corpos, conforme determinado pela NBR 9050/2015 (Imagem 05).

***IMAGEM 05** – Padrão de segurança de rampas.*
Fonte: NBR 9050/2015 p.80.

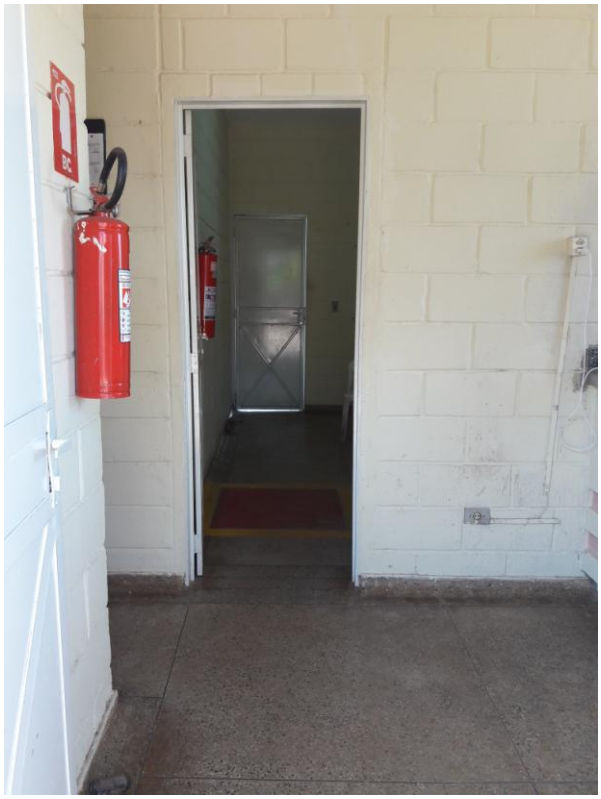
Todas as portas que compõem o ambiente da entrada e revista até o acesso de fato ao complexo possuem medidas inferiores a 0,80 m, que seria o mínimo adequado para a transposição de um cadeirante (Imagem 08). A porta de acesso ao pátio ainda possui um desnível de 10 cm sem nenhum tipo de tratamento especial para ser transposto (Imagem 09).

IMAGEM 08 *– Acesso de pedestres ao Complexo.*
Fonte: Edinei Barros 22/03/2017.

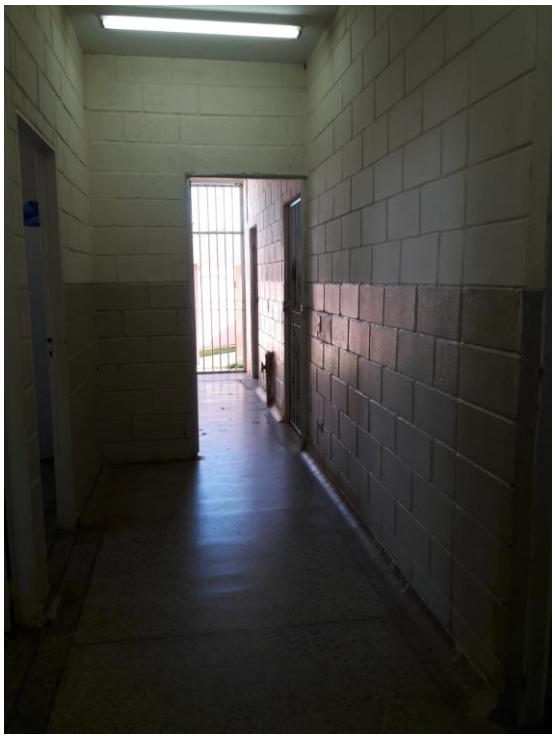
Os corredores de circulação são amplos. As portas das salas variam entre 0,74 cm e 0,86 cm, portanto, nem todas são acessíveis (Imagem 15). A sala de visita individual possui dimensões livres para circulação e rotação de cadeiras de rodas. O piso é adequado, sem elementos trepidantes e ao há desníveis entre o corredor e a porta (imagens 16 e 17).

IMAGEM 15 *– Corredor de acesso à sala de visita.*
Fonte: Edinei Barros 22/03/2017.

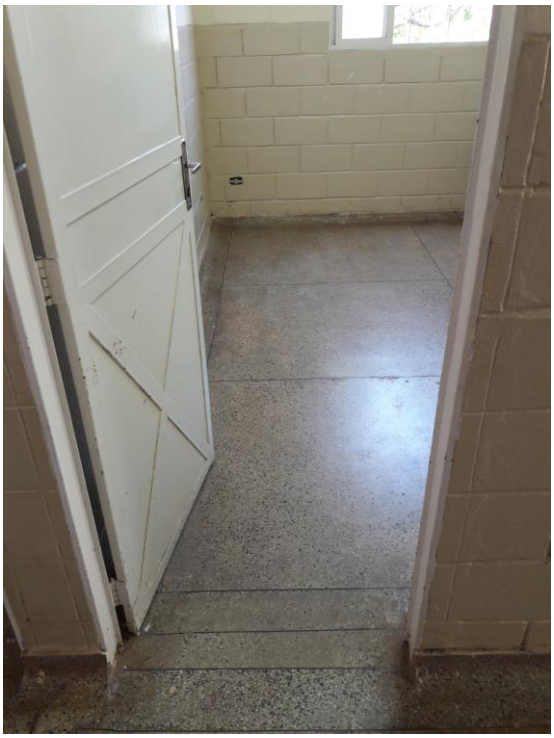
IMAGEM 16 *– Acesso à sala de visita.*
Fonte: Edinei Barros 22/03/2017.

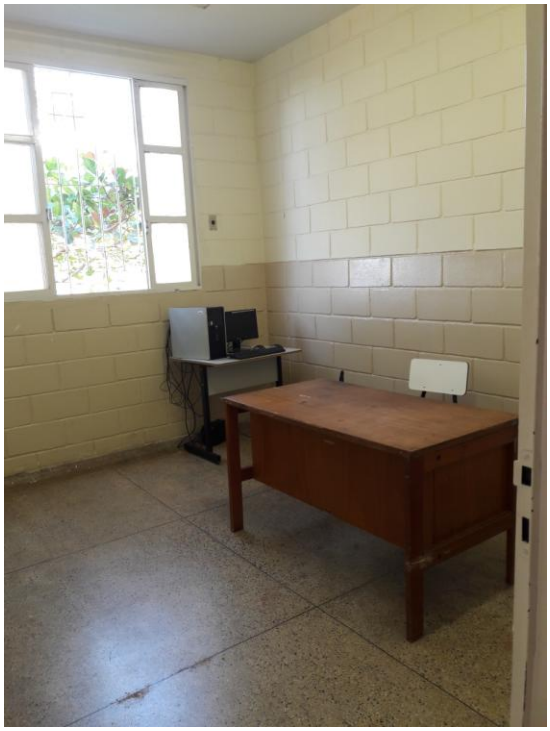
IMAGEM 17 *– Sala de visita.*
Fonte: Edinei Barros 22/03/2017.

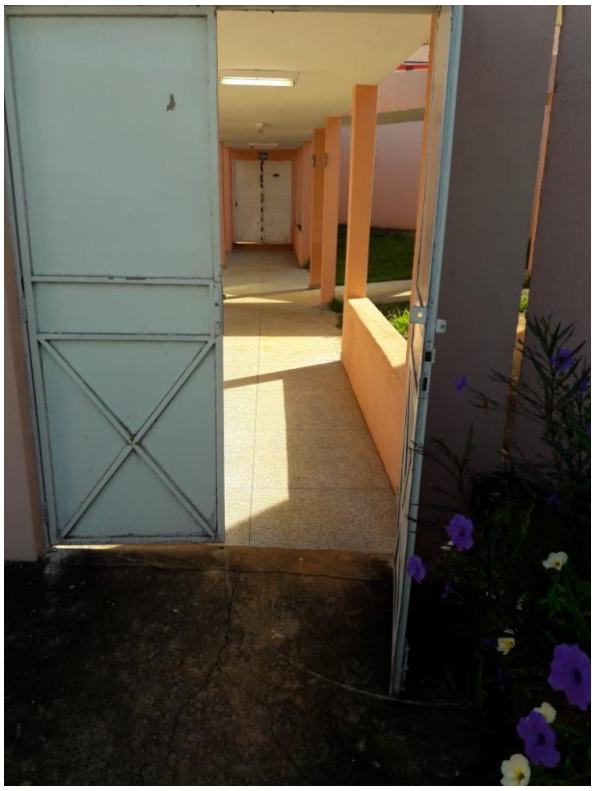
ineficientes para o deslocamento de um usuário de cadeiras de rodas pelo complexo. Além de não estarem em acordo com as condições mínimas exigidas pela NBR 9050/2015 em relação à segurança, condições do piso e inclinação, as rampas existentes são, muitas vezes, precedidas de degraus. São inúmeros desníveis no complexo que impedem esse deslocamento pleno de pessoas com determinadas deficiências físicas (Imagens 18 a 22).

***IMAGEM 21** – Circulação entre blocos – desnível nas portas.*
Fonte: Edinei Barros 22/03/2017.

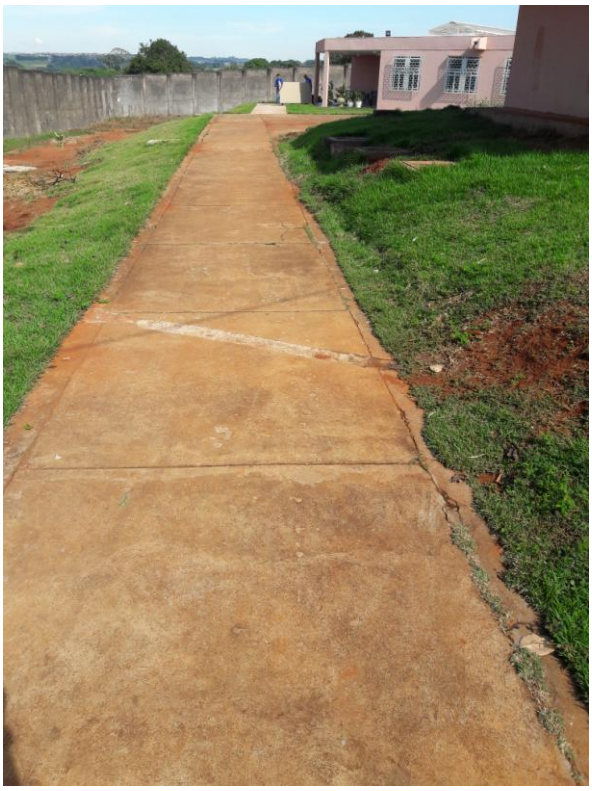
***IMAGEM 22** – Circulação externa entre blocos.*
Fonte: Edinei Barros 22/03/2017.
